BV Einzelhandelsentwicklung Bereich Schanzstraße 14 in Issum-Sevelen,
Ehemaliger Hof Wolters

Historische Recherche
-
Altlastenuntersuchungen und Gefährdungsabschätzung
-
Schadstoffkataster

Bericht vom Mai 2013

interne Projektnummer: 13 332

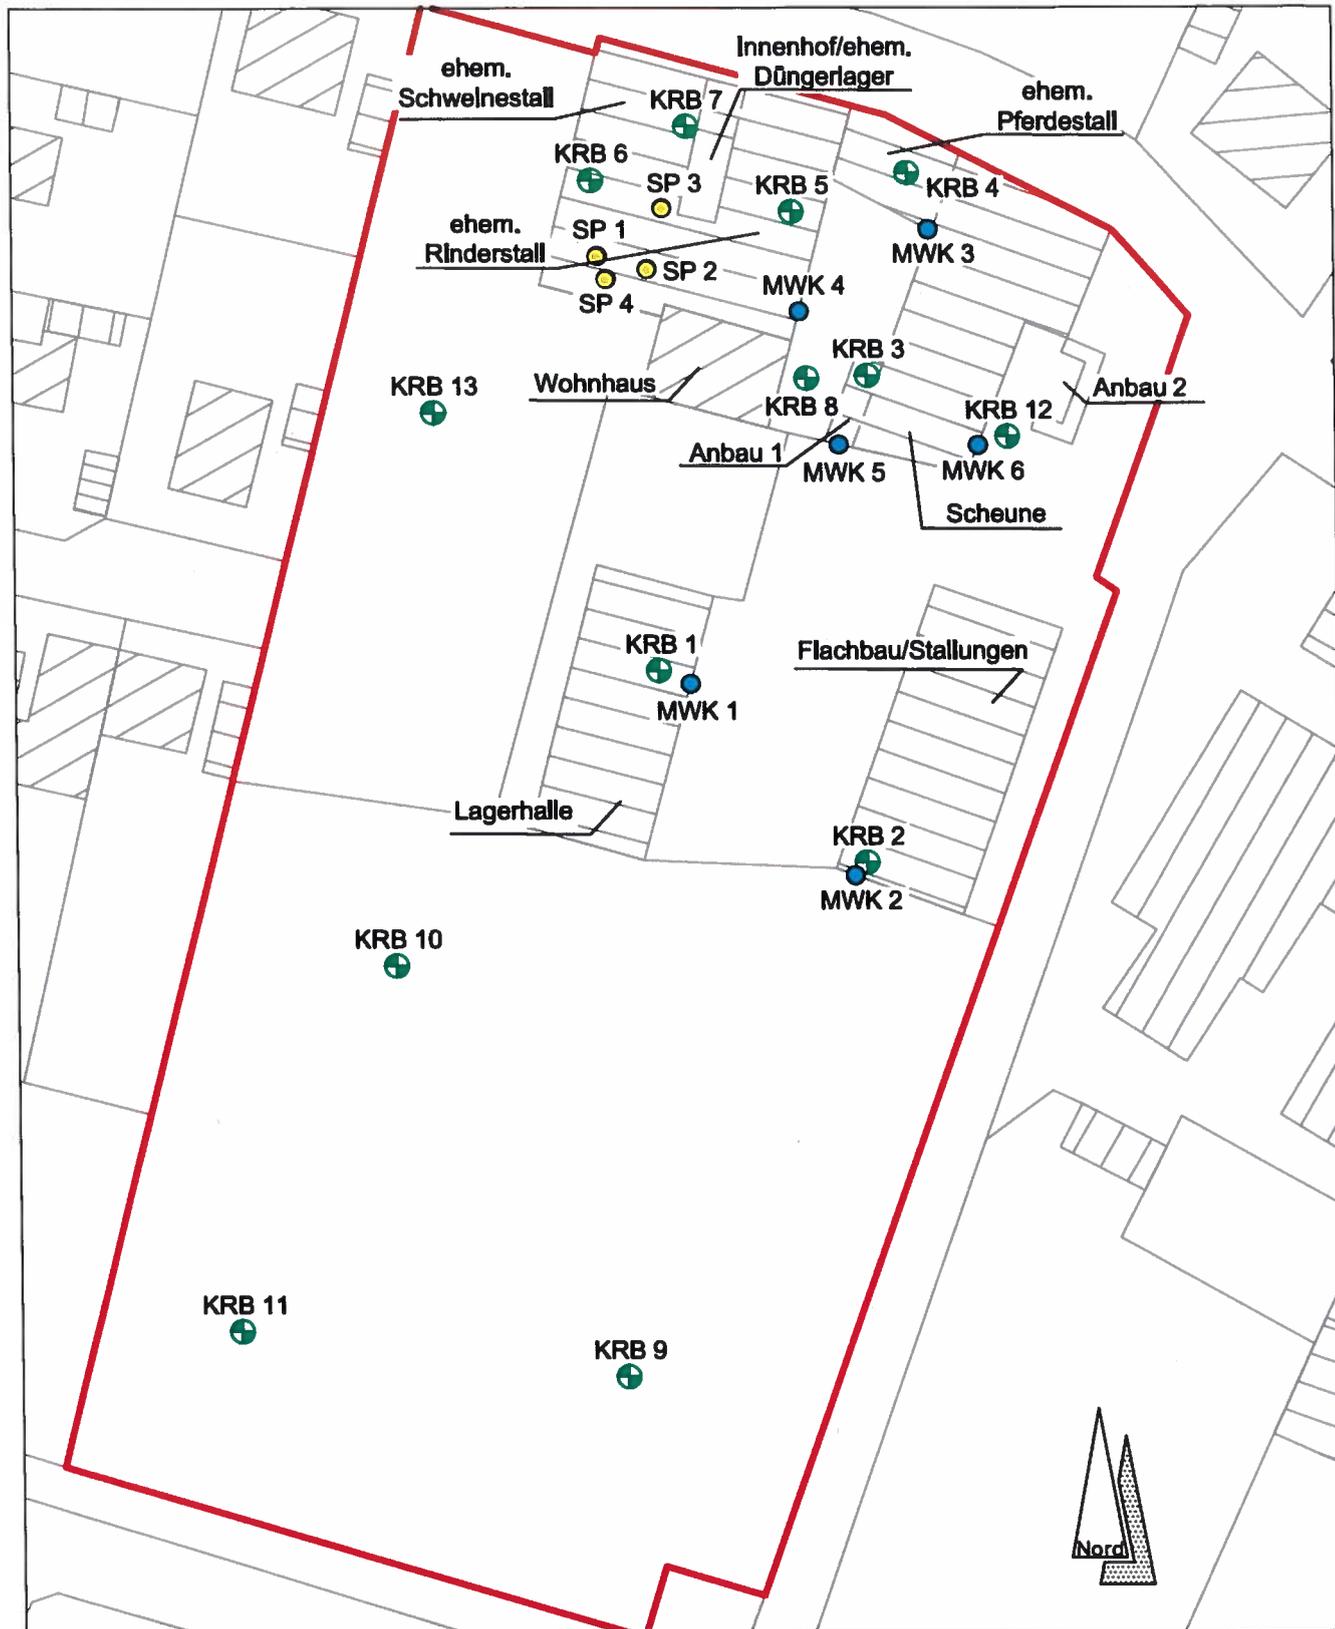
Derzeit befindet sich auf dem Flur 12, Flurstück 501 Gemarkung Issum-Sevelen sechs zusammenhängende Gebäude und zwei freistehende Gebäude (vgl. Anlage I Abb. 02) mit folgenden ehemaligen und aktuellen Nutzungsbereichen:
